# 再処理工場の品質保証体系 並びに不適合管理等の仕組み

日本原燃株式会社

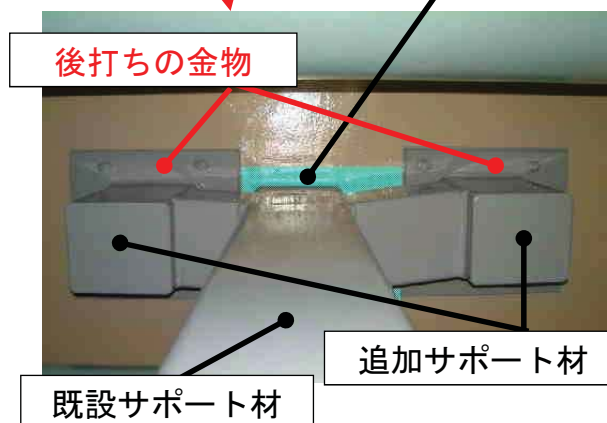
健全性を確認することができなかった埋込金物
