# アクティブ試験における主な事象 の原因と対策

日本原燃株式会社

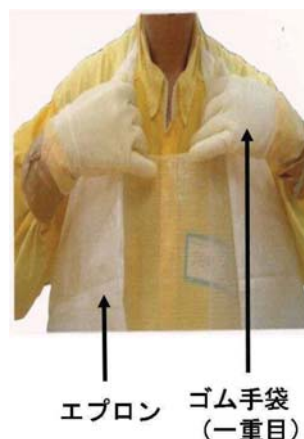
- 2006年5月22日、管理区域用被服を洗濯する前のサーベイで、被服右胸部に汚染を確認。
- 当該服を着用していた作業員を調査したところ、微量の放射性物質を体内に取込んでいたことを5月25日に確認。これによる被ばく(預託実効線量)は0.014mSvであり、法令に定める年線量限度(50mSv)より十分低い。
- なお、アクティブ試験以降、2回の被服の汚染があったが、いずれも被服のみの軽度な汚染であること、作業環境に問題がないこと、汚染部位が呼吸域から遠いことから、内部被ばくはなかった。

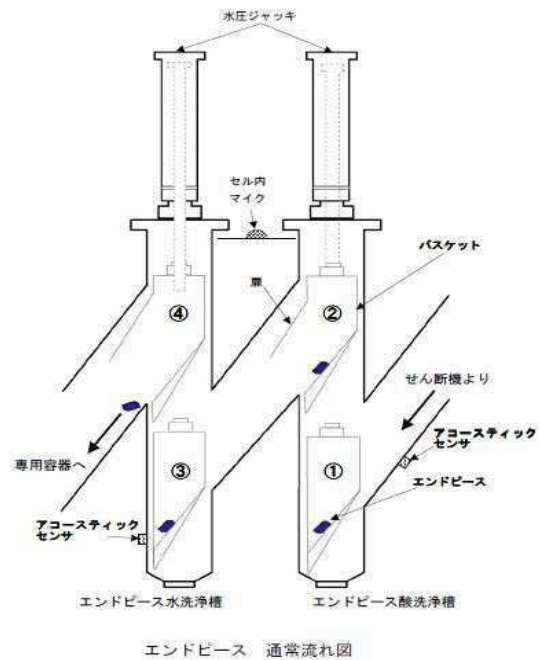
- PWR燃料せん断運転中にエンドピース酸洗浄槽（以下、「酸洗浄槽」という。）のバスケットを上端位置から下降させていたところ「バスケット下降時間超過」注意報が発報し、上端位置付近で停止した。その後、せん断運転を停止した。
- 手動運転にてバスケットを昇降させたが、その可動範囲は限定されていた。状況確認のため、カメラを使用して酸洗浄槽内部の点検を行った結果、バスケットの扉が変形していること及び酸洗浄槽底部にエンドピースがあることを確認した。その後、カメラを使用して酸洗浄槽の内部状況を詳細に点検し、当該バスケットの交換方法等について、検討を行った。
- 今回の事象は、直ちに安全に影響を及ぼすおそれはないものの、本施設がアクティブ試験中であり、慎重な補修を実施するために時間を要することから、法令に基づく報告をすることと判断した。

- (1) エンドピース水洗浄槽（以下、「水洗浄槽」という。）のアコースティックセンサで、グリッド等の落下振動をエンドピースが酸洗浄槽から水洗浄槽に投入されたと検知し、酸洗浄槽のバスケットが下降を開始したが、エンドピースはバスケット内斜面に留まっていた。
- (2) 酸洗浄槽のバスケットの扉が閉となる直前の位置で、エンドピースが扉先端と干渉したため、扉が閉とならなかった。
- (3) バスケットの下降に伴い扉先端部が酸洗浄槽の内胴に接触した。この位置でバスケットが停止したため、「バスケット下降時間超過」注意報が発報した。
- (4) 警報対応手順書に基づき、現場手動操作でバスケットの昇降を行った。この際、通常圧力では復旧しなかったため、引き続き警報対応手順書に基づき高圧力での手動運転により昇降操作を行った。この時、扉先端が内胴に接触した状態で、高圧力で下降させたことにより扉に荷重がかかり、扉が変形した。
- (5) 扉が変形するとともに扉が内胴に引っかかったことにより、バスケットが傾いた。この際、バスケットと酸洗浄槽（内胴）との間に隙間が生じ、エンドピースがずれ落ち、酸洗浄槽底部に落下した。

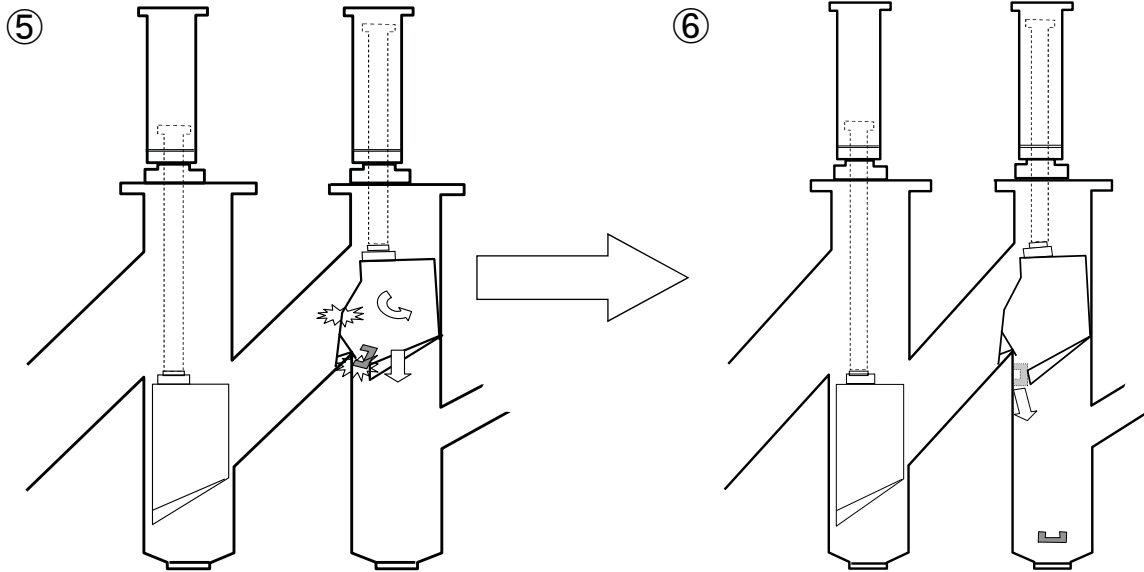
さらにバスケットを下降させる作業を実施したため、扉が変形するとともに扉が内胴に引っかかることによりバスケットが傾いた。この際、バスケットと酸洗浄槽（内胴）との隙間をエンドピースがずれ落ちた。

エンドピースが酸洗浄槽内に落下した。

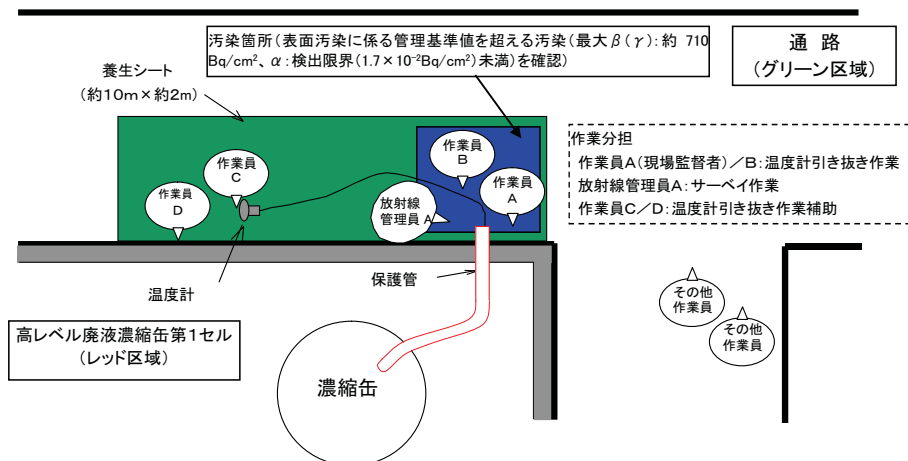
- 再処理施設分離建屋高レベル廃液濃縮缶第1セルに設置されている高レベル廃液濃縮缶Aの温度計交換作業(分離建屋南北第2廊下にて2010年7月30日実施)において、温度計の先端が温度計保護管(以下、「保護管」という。)から作業エリア側に出た時点で線量当量率が上昇した。
- その後、汚染の発生源の調査を進めたところ、高レベル廃液濃縮缶内の保護管内に高レベル廃液が漏えいしている可能性があることを確認し、「使用済燃料の再処理の事業に関する規則」第19条の16第3号に該当すると判断し、2010年8月2日国へ報告した。

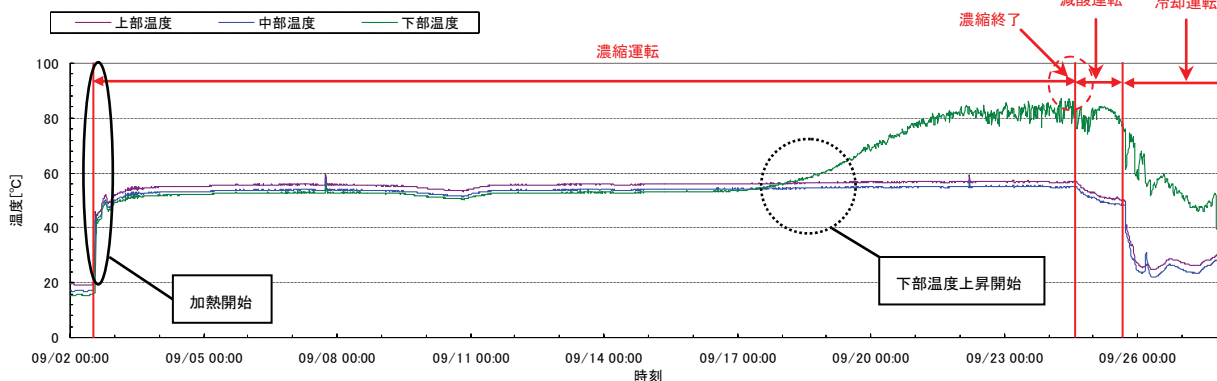
アクティブ試験第6バッチのトレンド：平成19年9月2日～9月30日

- ・運転実績では、2007年3月頃のアクティブ試験第5バッチから、**蒸発・濃縮運転サイクルの後半において濃縮缶下部の温度が中部、上部に比べ上昇する現象が確認されており、その後、抽出廃液の処理を行った第10バッチまでの各バッチで下部温度の上昇が発生し、上昇した温度は64℃～105℃程度であった。**
- ・この温度上昇は、濃縮缶底部に発生した析出物が濃縮缶内の対流に影響して発生したものであった。

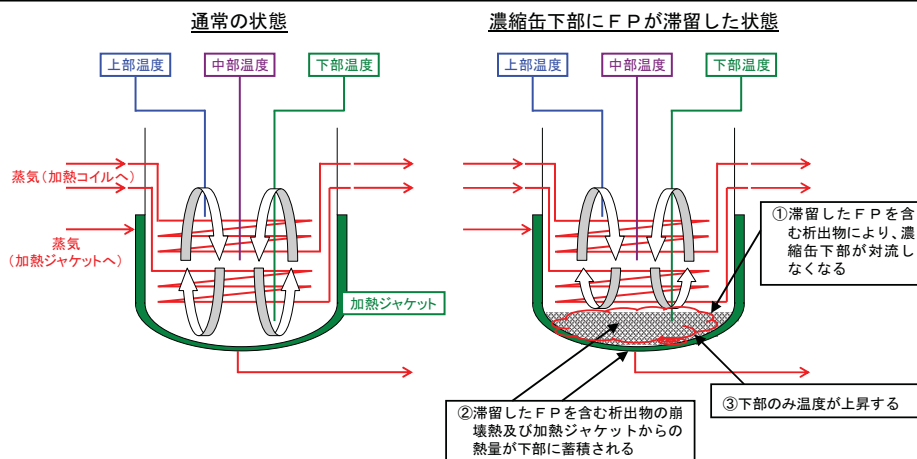
- ・高レベル廃液の濃縮倍率上昇に伴い、高レベル廃液に含まれるFPのうち、**溶解度の低いストロンチウム-バリウム硝酸塩等が析出した。**
- ・析出物が濃縮缶下部に沈降・滞留したことにより、**濃縮缶下部の液の密度が上昇して下部液が対流しなくなった**
- ・滞留しているFPの崩壊熱や加熱ジャケットからの熱により**濃縮缶下部の水頭圧等に応じた飽和温度まで液温が上昇した。**

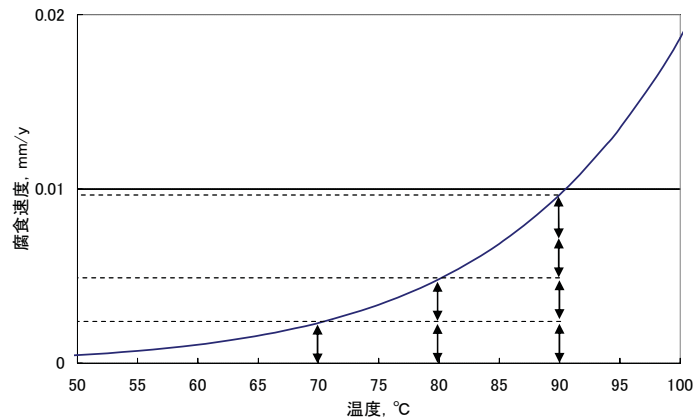
8 mol/L 硝酸中における R-SUS304ULC の温度と腐食速度の関係

- ・温度が10℃上がると腐食速度が約2倍になる。
- ・よって、アクティブ試験時に濃縮缶下部の温度が64℃～105℃程度まで上昇したことにより、腐食速度が設計時の評価より増加したものと考えられる。

- ・アクティブ試験時において濃縮缶下部温度上昇が発生したことを踏まえ、腐食速度に対する評価を実施した結果、温度上昇が発生した際の腐食速度が0.1mm/年を上回ることを確認した。
- ・温度上昇の影響により、過不動態領域に到達して加工フロー腐食が発生したものと考える。

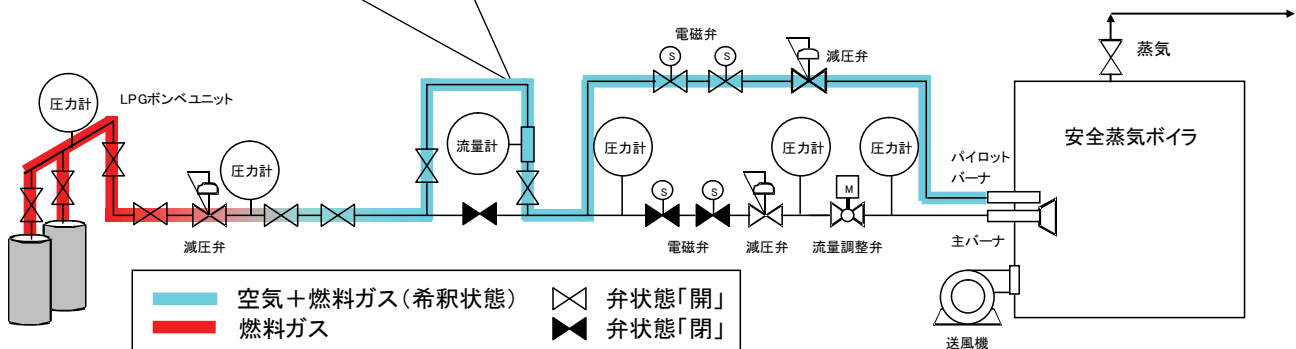
弁交換作業に当たり広い範囲の燃料ガスを抜いたこと、作業後に配管内の空気を燃料ガスに置換していないこと等から、燃料ガス供給配管内に空気が残留し、「ガス濃度不足」になっていた

- ・ 保守作業の最終確認として着火確認を行うこと等の手順を標準施工手順として定める。

- ・ 安全蒸気ボイラ1系統ずつ単独系統で保守できるよう仕切りをするための弁を設置する。
