# アクティブ試験における主な事象 の原因と対策

日本原燃株式会社

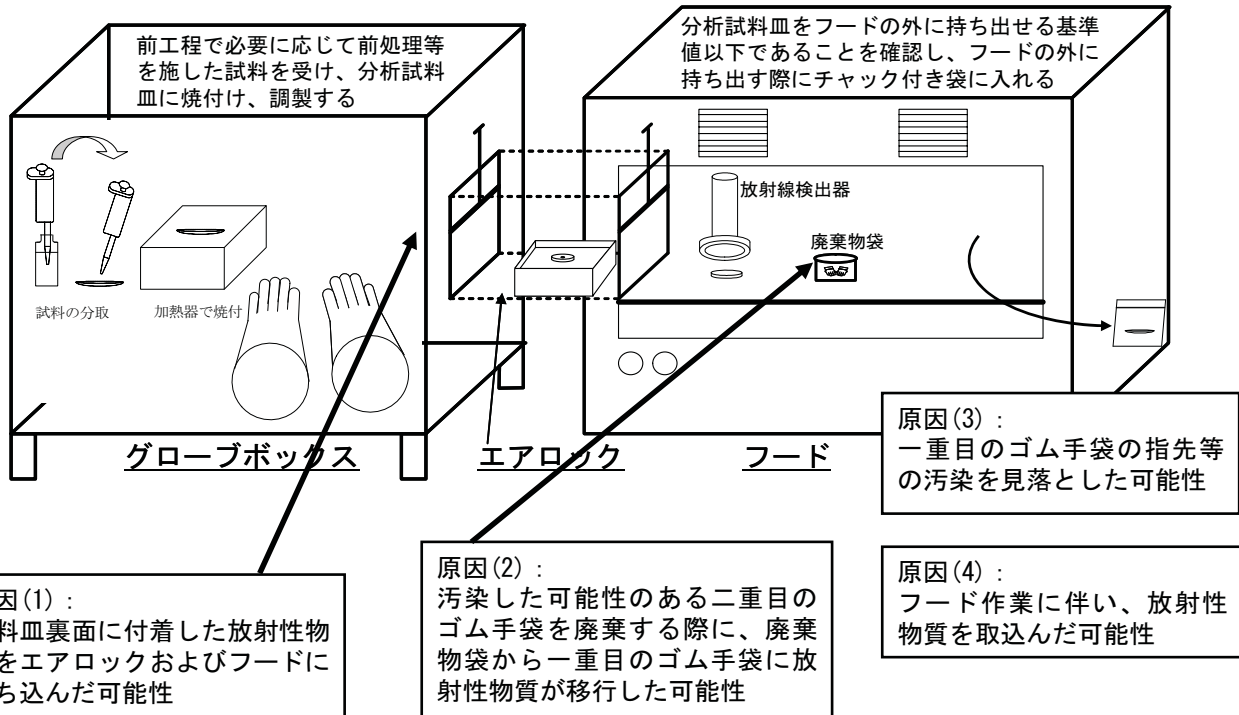
# 作業の概要と原因

- 2006年5月22日、管理区域用被服を洗濯する前のサーベイで、被服右胸部に汚染を確認。
- 当該服を着用していた作業員を調査したところ、微量の放射性物質を体内に取込んでいたことを5月25日に確認。これによる被ばく(預託実効線量)は0.014mSvであり、法令に定める年線量限度(50mSv)より十分低い。
- なお、アクティブ試験以降、2回の被服の汚染があったが、いずれも被服のみの軽度な汚染であること、作業環境に問題がないこと、汚染部位が呼吸域から遠いことから、内部被ばくはなかった。

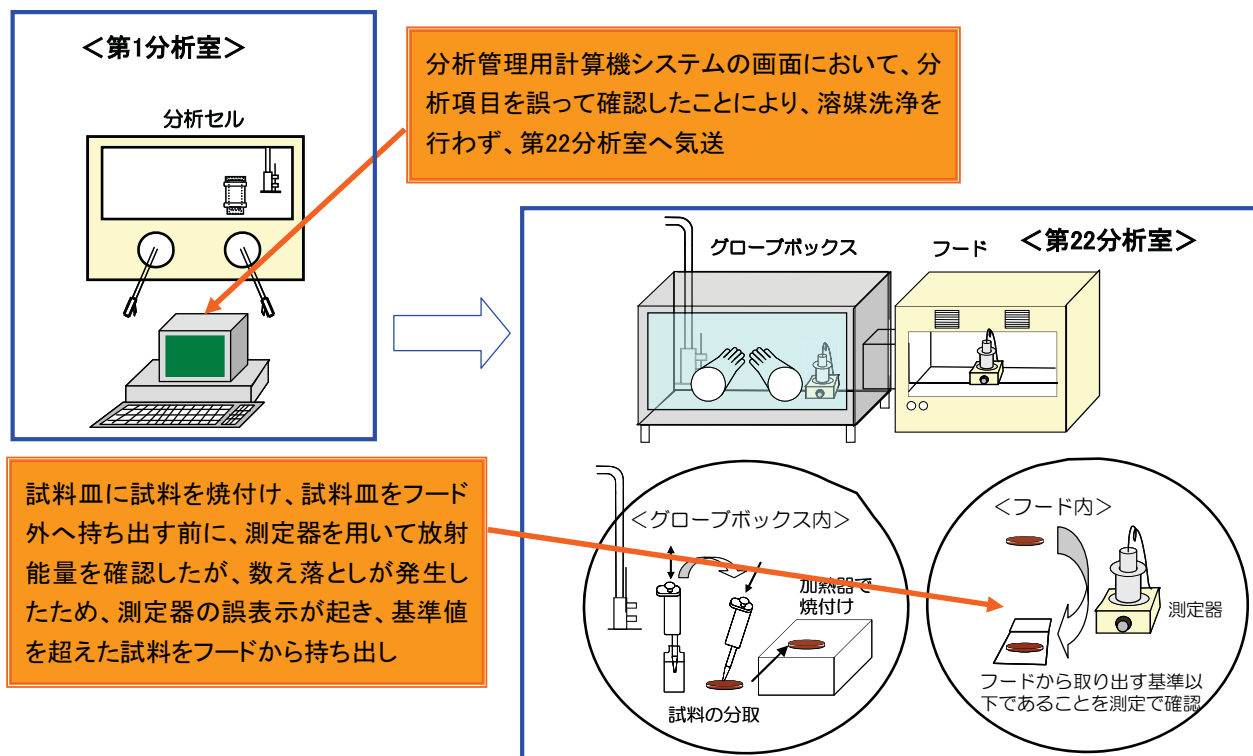
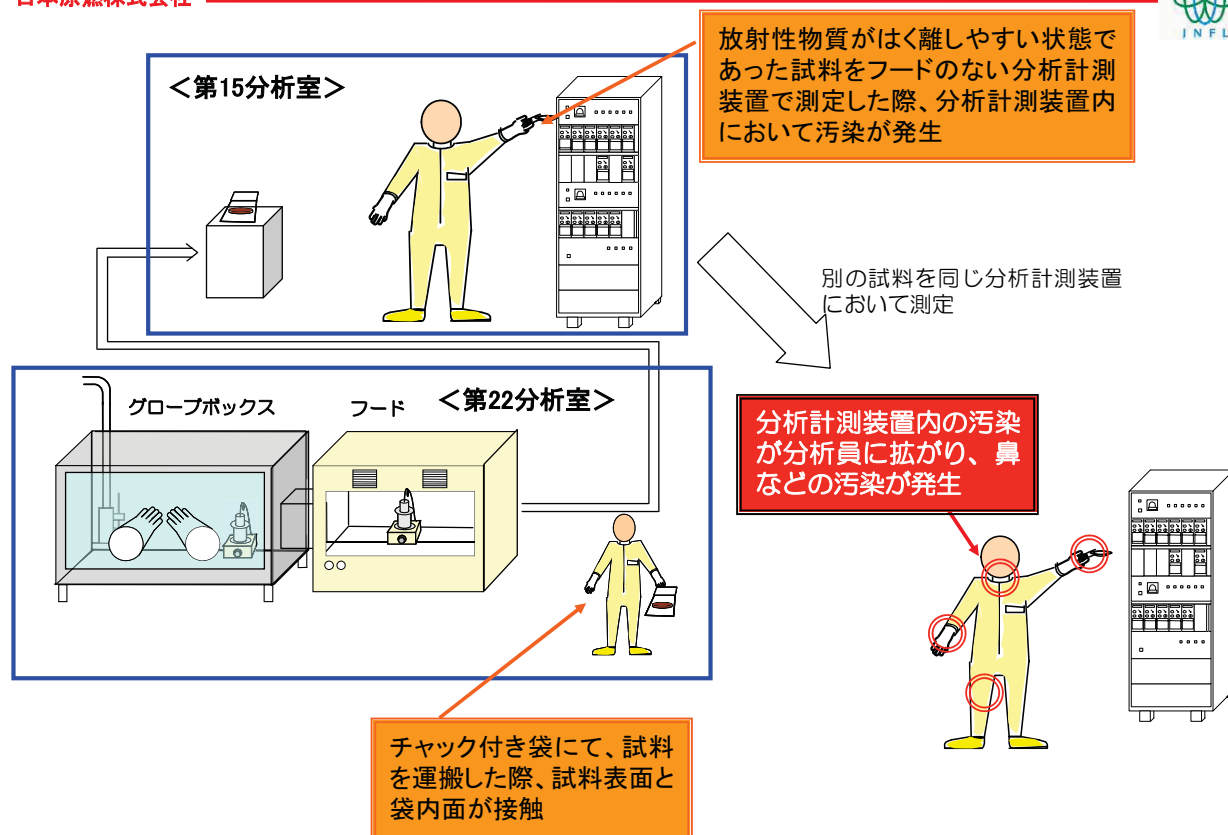
## 事象発生原因

- 2006年6月24日、分析作業を行っていた作業員が分析室から退出する際、靴底に汚染を検出した。
- 身体サーベイの結果、左右のゴム手袋表面及び右足靴底部に放射能が検出されたため、鼻スミヤを採取した結果、アルファ:0.7Bqが検出された。その後実施したバイオアッセイによる測定の結果、放射性物質は検出されず、内部被ばくはなかった。
- なお、当該作業員は、当日、当社産業医による臨時健康診断を受け、その結果、異常はなかった。

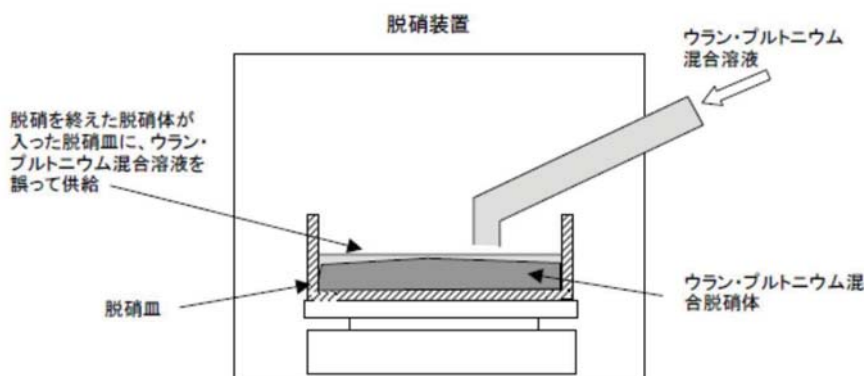
- 2007年3月11日、ウラン・プルトニウム混合脱硝建屋 脱硝工程B系において、操作員(以下、「当該操作員」という。)が、中央制御室からの運転操作によって、アクティブ試験に係る脱硝工程の処理性能試験を行っていた。
- 当該操作員は、脱硝装置から脱硝体が入った脱硝皿を取り出すための、次ステージへ撤去、搬送操作を行うべきところ、これを実施せずに再び同じ脱硝皿を脱硝装置に設置し、ウラン・プルトニウム混合溶液(以下、「混合溶液」という。)の供給を行い、脱硝運転を開始した。
- 別の操作員が運転操作画面を確認していたところ、直前に脱硝運転を行った脱硝皿と同じ番号の脱硝皿が脱硝運転されていることから、搬送操作を行わずに脱硝体が入った脱硝皿に混合溶液を誤供給したことに気づいた。

※脱硝皿は直径及び高さを制限する形状寸法管理された機器であり、定量ポット3容量分(7.5リットル×3)の混合溶液を脱硝皿へ供給した場合の臨界安全について評価し、臨界に至らないことが許認可において確認されている。

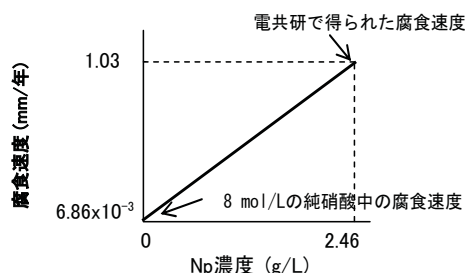
高レベル廃液におけるFP濃度をNp濃度で代表した場合の腐食速度の変化  
(減圧沸騰85℃高レベル廃液中)

- ・アクティブ試験時の高レベル濃縮廃液に含まれるネプツニウム濃度は、濃度の高かった第6～第10バッチでも保守側に見積もって1.4 g/L程度であり、電共研試験液の半分程度であったため、濃度に応じた腐食速度の補正を行った。
- ・使用済燃料中のFP濃度はネプツニウムと一次式の関係で変化するため、高レベル濃縮廃液のFP濃度をネプツニウム濃度で代表することにより、FP濃度の増減に伴う高レベル濃縮廃液の腐食性の変化を補正することができると考えた。

- ・アクティブ試験の廃液中のネプツニウム濃度実績からその腐食速度を評価すると0.04mm/年程度となり、過不動態領域には到達しないことを確認した。
- ・このことから、ネプツニウムの影響により、設計時に実施した腐食試験において評価した腐食速度よりも増加しているものの、加工フロー腐食が発生した可能性はない。

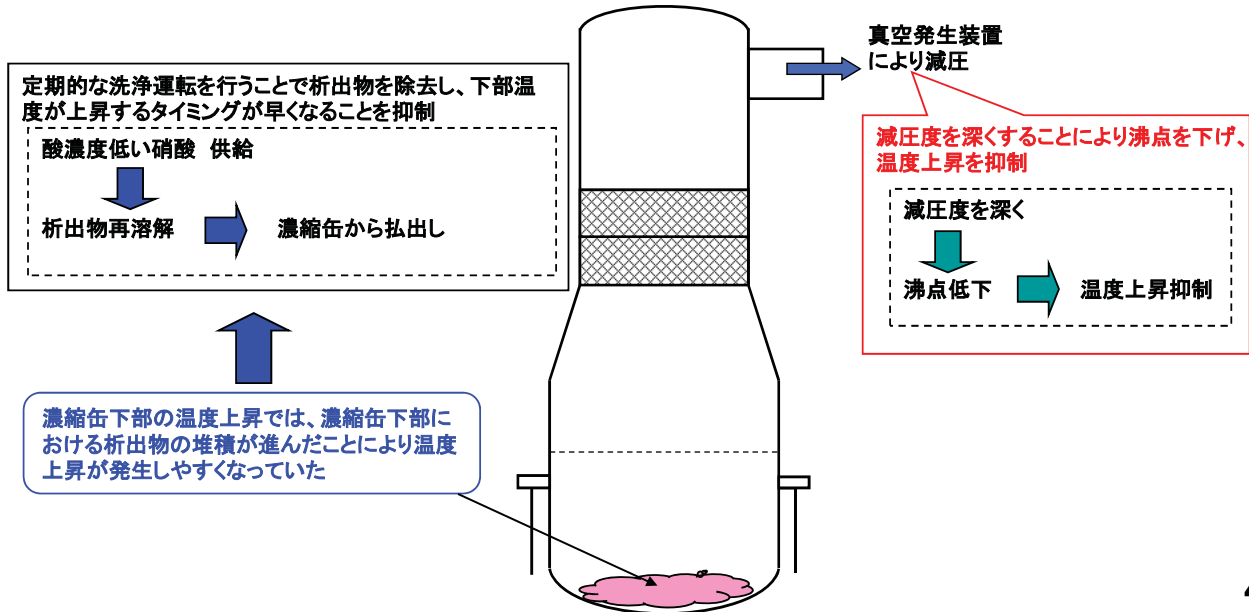
## ① 濃縮缶下部の温度上昇の抑制

- アクティブ試験第5バッチからの濃縮運転において濃縮缶下部の温度が上昇する現象が確認され、それにより腐食環境が厳しくなり、加工フロー腐食が発生したと考えられることから、今後の運転に対して、温度上昇に対する対策として以下の項目について検討した。
- なお、下記対応は長期予備の運転に対しても実施することとする。

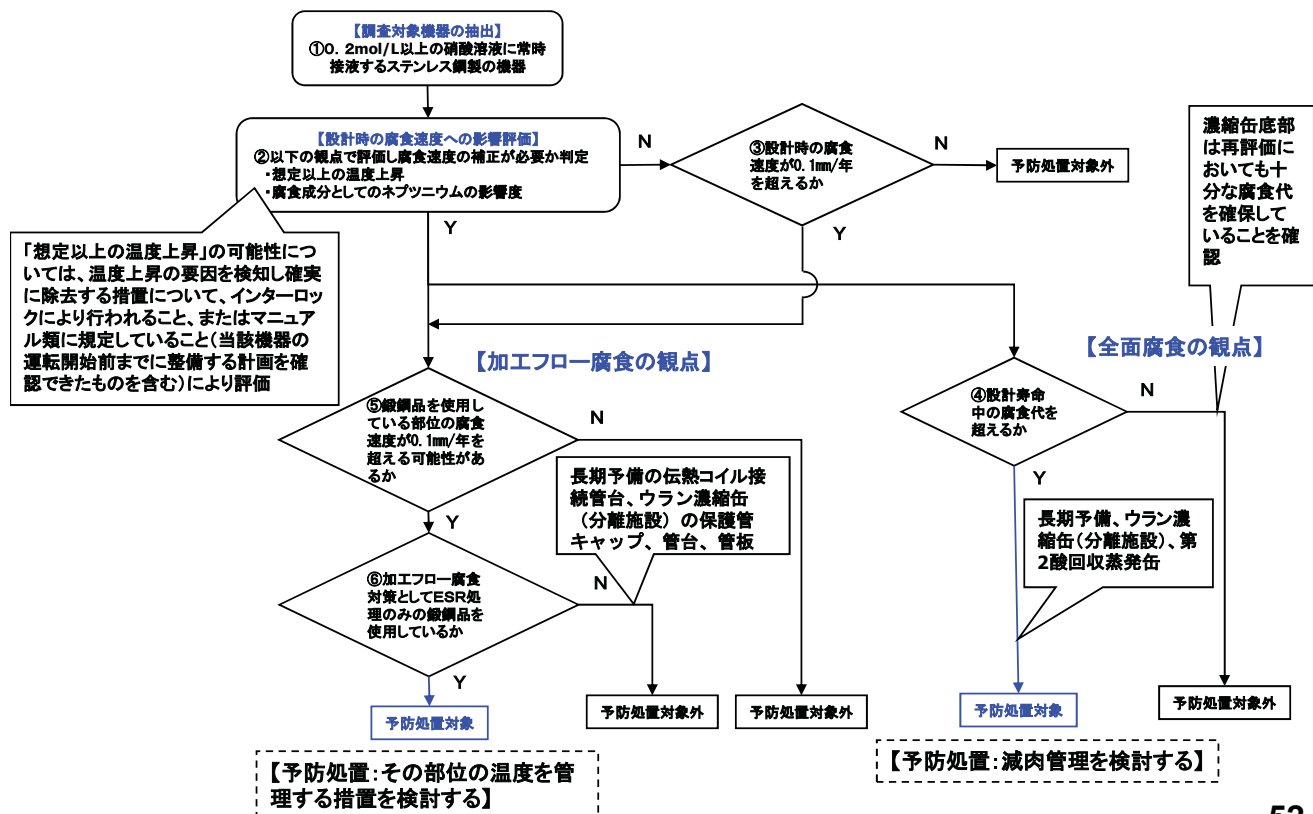
# 類似機器での類似事象の発生防止

- 今回の事象の直接的な原因は、想定した以上の濃縮缶下部温度の上昇と考えられ、厳しい腐食環境となったことにより、鍛鋼品であるキャップ部で加工フロー腐食が発生したものと推定しており、これを踏まえ、類似事象の発生防止に係る調査を実施。
- また、他の設備においてネプツニウムの影響による類似事象の発生の可能性についての調査を合わせて実施。
- さらに、腐食環境が厳しくなったことが確認されていることから、全面腐食の観点でもその影響を調査することとし、対象範囲は、腐食環境とみなされる0.2mol/L以上の硝酸溶液に常時接液するステンレス製の機器とし、以下の観点を考慮した類似事象の発生防止に係る調査フローを作成し、予防処置が必要な機器の抽出を行うこととした。

なお、当該濃縮缶と同仕様で既に設置されている長期予備の濃縮缶については、当該濃縮缶と同様に温度上昇抑制の運転管理を行うが、運転する際には、念のための対応として、セル内に人が入って作業が実施できることも踏まえて、より柔軟な設備対応を検討する。

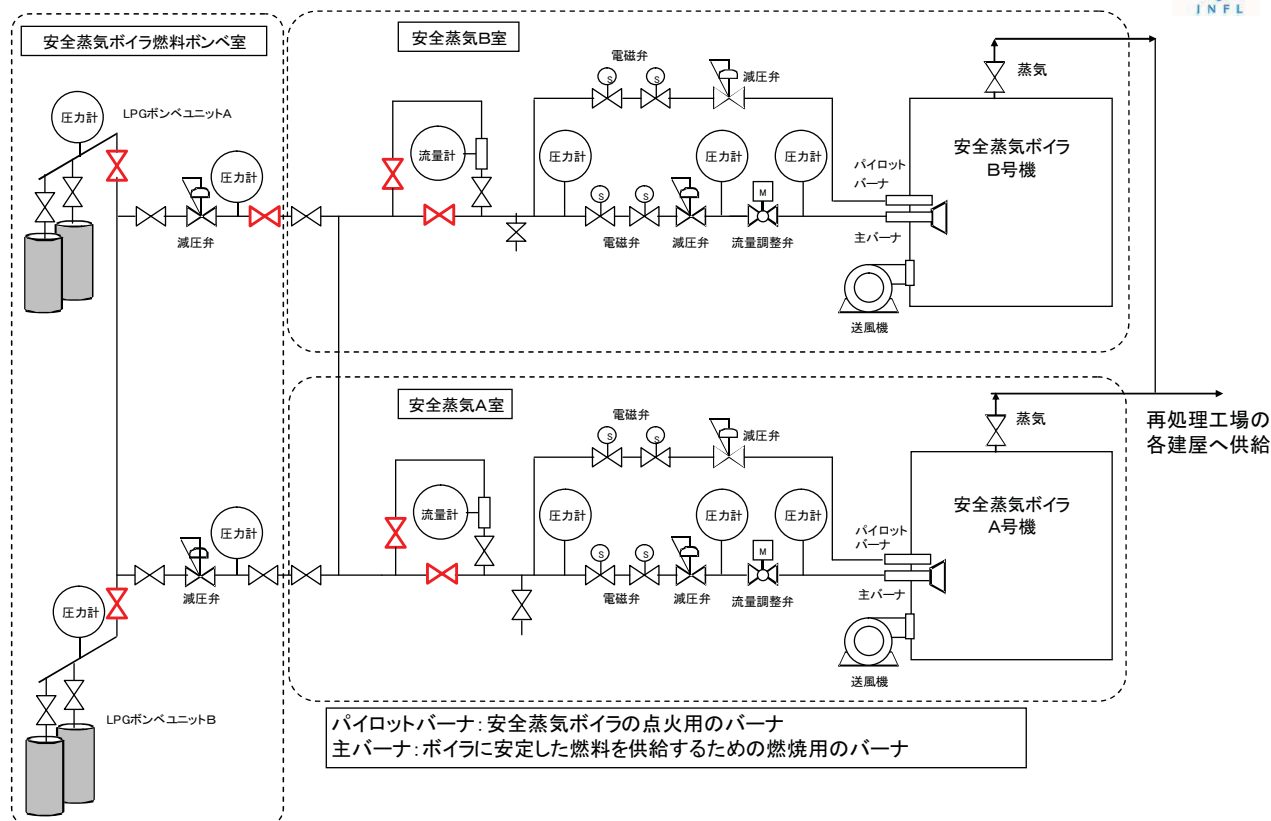
# 事象概要

○前処理建屋(管理区域外)において、安全蒸気ボイラA号機の起動作業を行ったところ、同ボイラの故障警報が発報し起動できず、別系統の安全蒸気ボイラB号機の起動作業を行ったが、警報が発報し起動できなかった。

○当該事象を受け、安全蒸気ボイラ2台の故障の可能性があり、「使用済燃料の再処理の事業に関する規則」第19条の16第3号に該当すると判断し、国に報告した。
